- 12 **HERINRICHTEN STATIONSGBIED,  
DRIEBERGEN-ZEIST (1):  
ONTWERPOVERWEGING**  
**Sporen des tijds**  
J.H.A. Eulderink
- 14 **(2): CONSTRUCTIEF ONTWERP**  
**Vloei-ijzersterk**  
H.M.F. Beertsen
- 18 **(3): UITVOERING**  
**Leeftekens**  
E. Oldenhove
- 24 **KUNSTWERK DE ZWERM, EINDHOVEN**  
**Dansende spreeuwen**  
P.J.H. de Bliek en F.R. Tjepkema

# Leeftekens

**Het restauratiewerk aan de monumentale perronkap van station Driebergen-Zeist had meer om het lijf dan aanvankelijk gedacht. Met zorg is de constructie gerestaureerd, zijn onderdelen gereproduceerd en geconserveerd. De kap is klaar voor een nieuw hoofdstuk in de stationsgeschiedenis.**

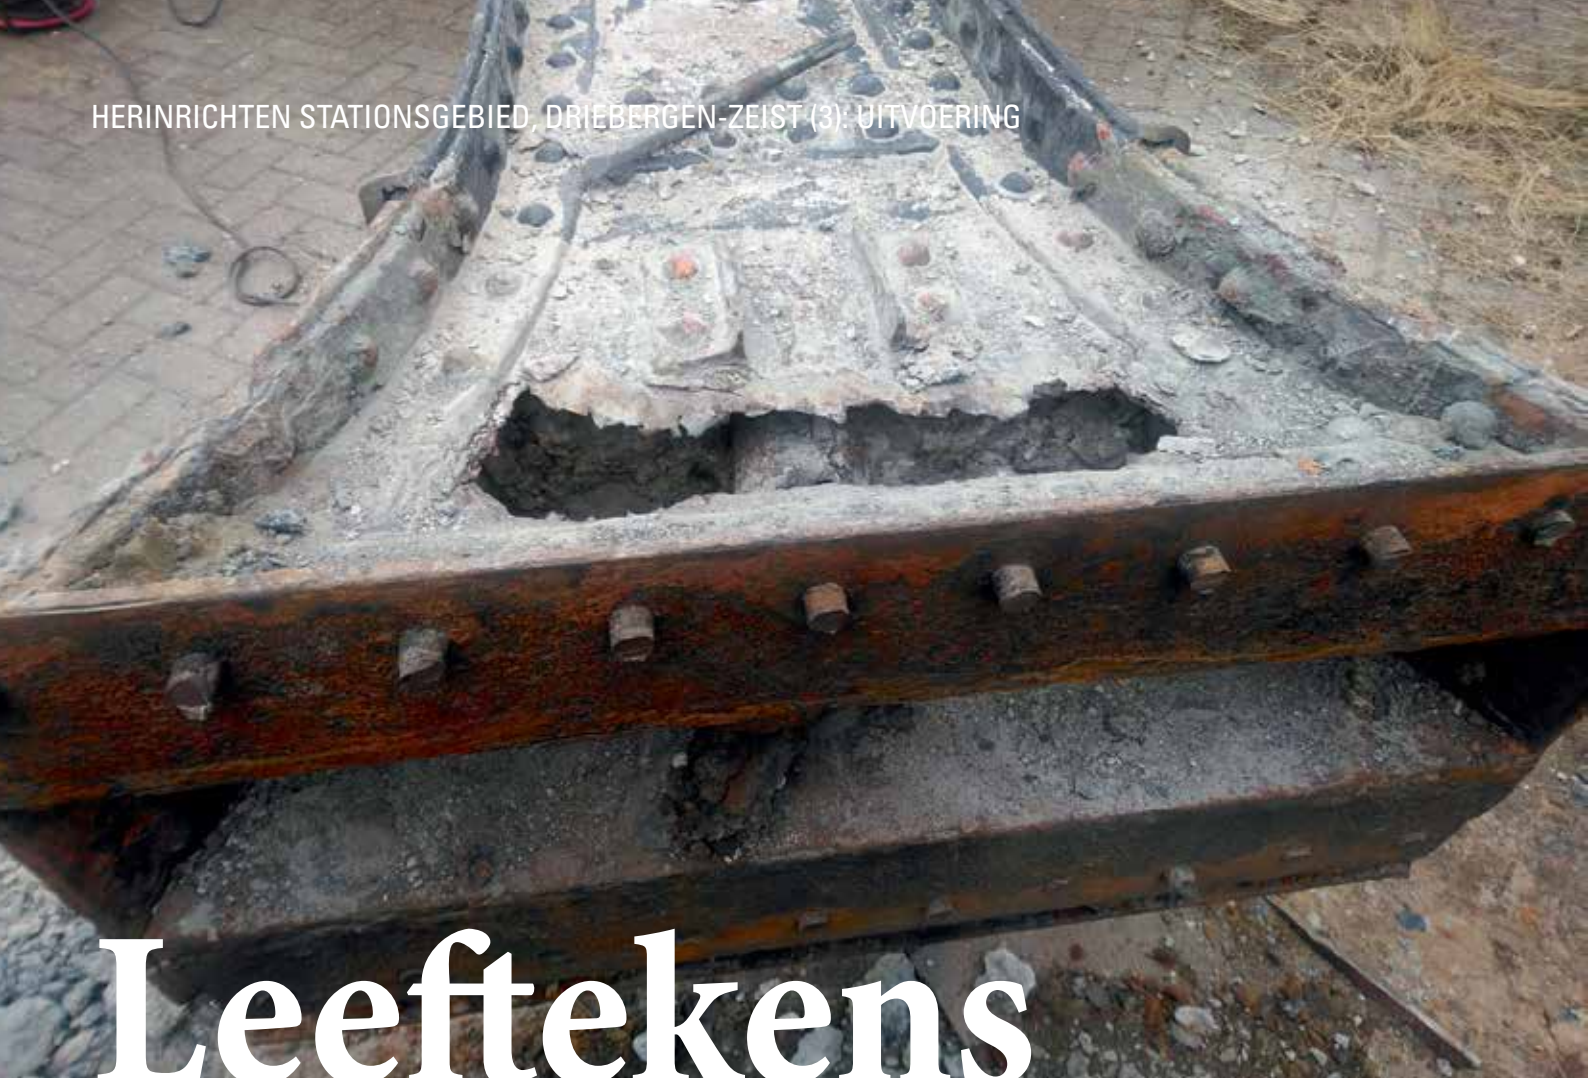
1. Kolomvoet aangestort met beton.

Op *afbeelding 1* is goed te zien dat de staanders tot onderaan de voeten vol beton zaten en hoe slecht ze eraan toe waren betreft roestvorming. Op deze voet waren ook al extra stalen platen

gelast om de zwakke plekken constructief op te vangen. Ook is hier te zien dat er in de volgegoten staanders nog hemelwaterafvoeren lagen. Dit zorgde ervoor dat het beton er nog lastiger uit te halen was. Na een kleine 600 uur betonhakken zijn de staanders toch schoon genoeg geworden om ze te stralen waar de onderdelen geheel zijn ontdaan van alle resterende roest en verflagen. Alleen de staanders konden gestraald worden, omdat op alle overige onderdelen Chrom-6 houdende verf zat. Dit mocht op dat moment volgens de regelgeving niet verwerkt worden en zeker niet verpoederd. Daarom zijn alle Chrom-6 houdende delen nauwkeurig nagemaakt. Daarvoor zijn van alle originele onderdelen enkele monsters opgeslagen die als referenties dienen.

Bij aanvang van de opdracht is een opname van de werkzaamheden gemaakt met de stukken voor de demontage. Aanvankelijk leken de benodigde herstelwerkzaamheden mee te vallen, met name de schade aan de spantvoeten was goed te zien. Maar bij nader onderzoek kwamen diverse andere problemen aan het licht, zoals het gebruik van Chrom-6 houdende verf op het grootste deel van de constructie. Ook bleken alle tien de staanders volgegoten te zijn met beton. Tussen het beton en het staal was vocht gekomen, met corrosie als gevolg. Ook waren hierdoor onderdelen onbereikbaar voor schuur- en schilderwerk. Daarom was er geen andere optie dan het demonteren van de staanders en het uithakken van het beton.

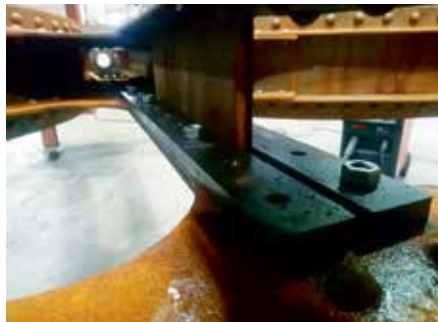
3. Extra strippen aangegeven door de constructeur.

De lasbaarheid van de bestaande constructie is getest. Zo zijn er diverse combinaties aan elkaar gelast met verschillende lasmethoden om te bepalen wat het sterkste en de beste werkmethode was (*afb. 2*). Oude materialen worden immers steeds brosser en hierdoor vaak meer breekbaar, dus moeilijker lasbaar. Maar de resultaten waren goed en de lassen konden in principe worden toegepast zonder toevoegen van extra platen en/of andere verstevigingen. De huidige eisen betreft wind- en sneeuwbelastingen vereisten wel een extra constructieversteviging in de staanders. In *afbeelding 3* is te zien dat extra strippen zijn aangebracht zoals aangegeven door de constructeur (*afb. 4*).

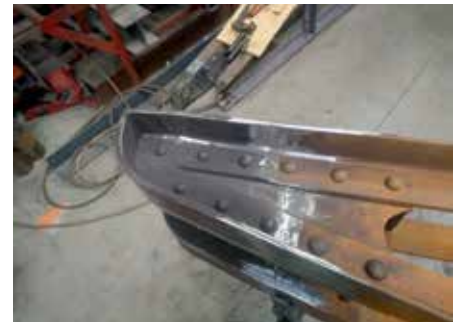
5. Dakrand met geklonken plaat- en hoekprofielen.

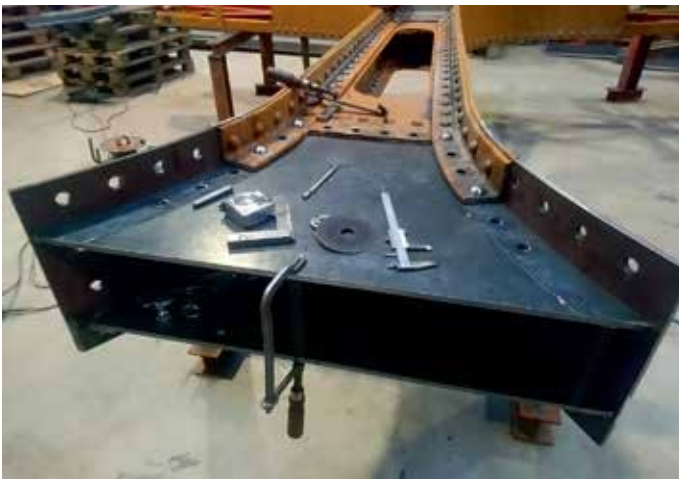
6. Voetstuk met enkele nog glimmende bolkopbouten.

nieuwe onderkant. Ze verschilden nogal van de overige staanders, dus moesten deze staanders geheel worden gedemonteerd, aangepast en in de juiste stand weer worden aangezet. Ook zijn alle staanders aan de bovenkant voorheen ingekort, hoogstwaarschijnlijk door de komst van de hogere treinen (dubbeldekkers). Dit is nu weer teruggebracht naar de oorspronkelijke situatie. Waar mogelijk is echt klinkwerk toegepast voor de restauratie, maar op de plekken waar klinkwerk niet mogelijk was, is gekozen voor speciaal gemaakte bolkopbouten.

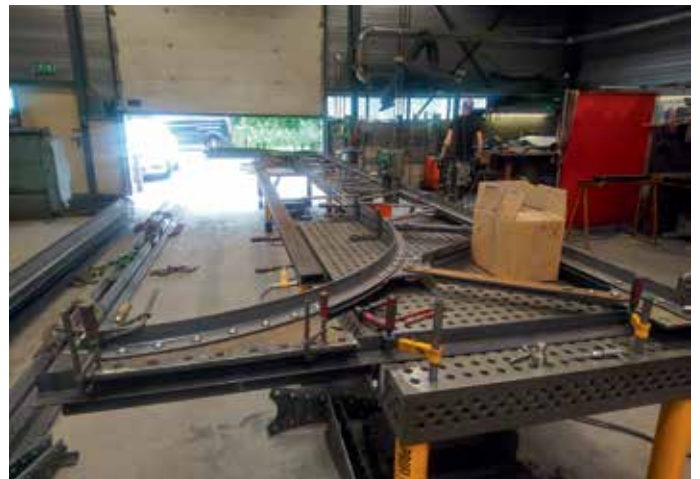
7. De lange tussenliggers zijn gereproduceerd en geklonken zoals voorheen.
